■ 構造概要

- 構造物名 厚生施設
- 構造・規模 RC 構造 2 階建
- 基礎構造 独立杭基礎(松杭 φ 160 mm)
- 復元総重量 1 基当軸力約 62 t
- 復元平面積 1 基当約 4.5 m<sup>2</sup>(5 基)
- 最大復元量 55 mm
- 支持地盤土質 砂質土・腐植土・粘性土
- 注入孔数 1 基当り 1 ポイント
- 施工方式 多点インターバル方式
- 工期 10 日間

■ 施工概要

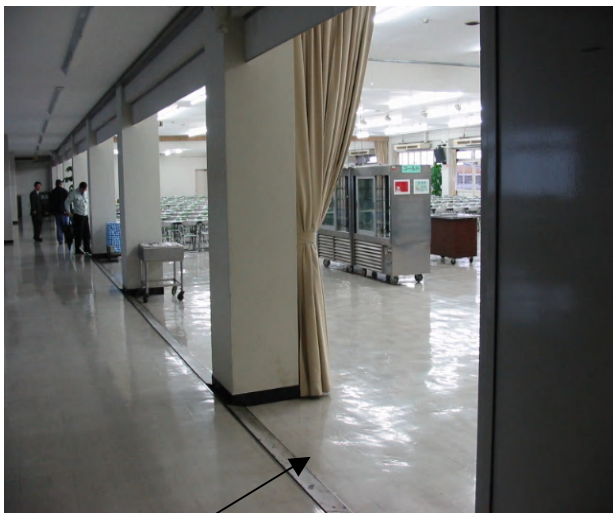
施工前

この建物は、竣工から約 45 年間に渡り不等沈下し、建設時には沈下対策として、基礎下部に松杭 φ 160mm 深度 10m まで設置した。沈下の原因は、杭先端以下に支持層が存在しないか、又は杭先端が支持層に到達していないと推定される。

2 階食堂 EXP.j で-55mm 段差

施工は 1 階廊下側より斜削孔 ∠72° し、配管・配線を行い、注入中は、1F 柱及び 2F 食堂床を常時隆起計測を行った。又注入は瞬結性・中結性の恒久性グラウトを複合的に基礎下部に注入した。2F 床が極力水平になるまで注入し施工を完了した。

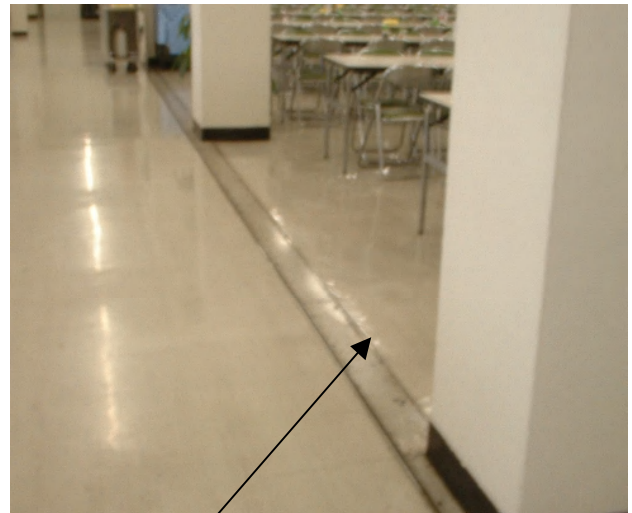
施工後

段差-7mm まで復元
