■ 構造概要

- 構造物名 共同住宅 (マンション)
- 構造・規模 RC 4 階建
- 基礎構造 直接基礎(独立)
- 復元総重量 約 4.5ton/m²(約 1000ton)
- 復元平面積 216 m²
- 最大復元量 127 mm
- 支持地盤土質 粘性土・シルト質砂
- 注入孔数 19 本
- 施工方式 多点インターバル方式
- 工期 30 日間

■ 施工概要

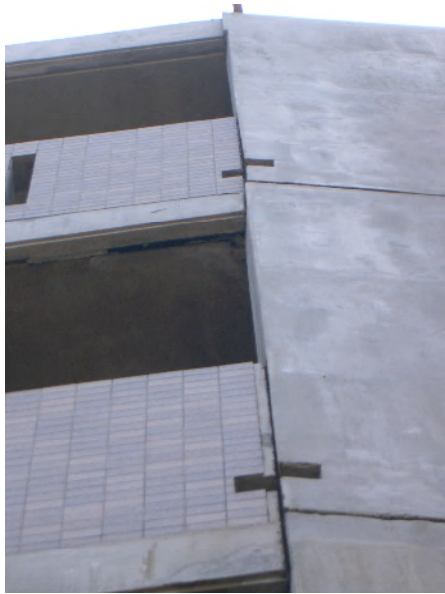
施工前

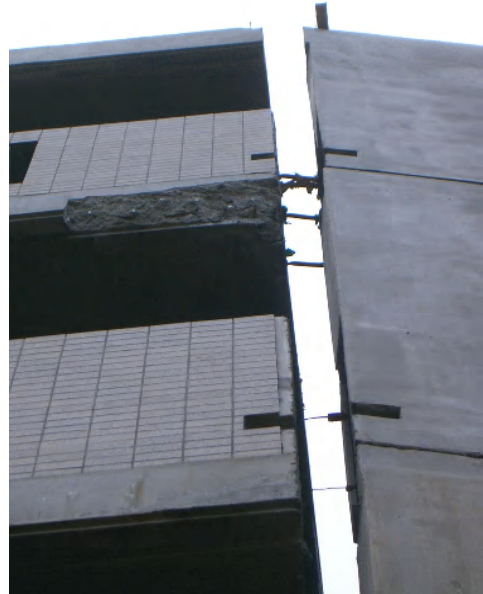
施工後

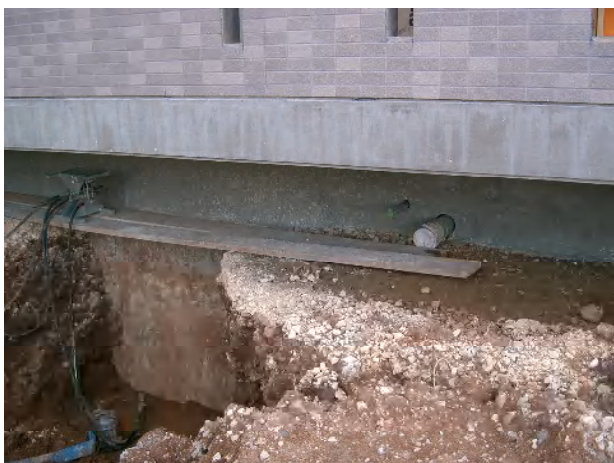
施工前

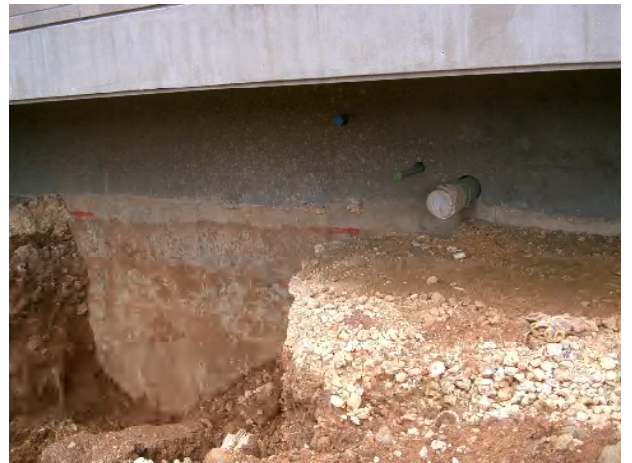
施工後
