■ 構造概要

- 構造物名 共同住宅 (マンション)
- 構造・規模 RC 4 階建
- 基礎構造 直接基礎(独立)
- 復元総重量 約 4.5ton/m²(約 1000ton)
- 復元平面積 216 m²
- 最大復元量 127 mm
- 支持地盤土質 粘性土・シルト質砂
- 注入孔数 19 本
- 施工方式 多点インターバル方式
- 工期 30 日間

■ 施工概要

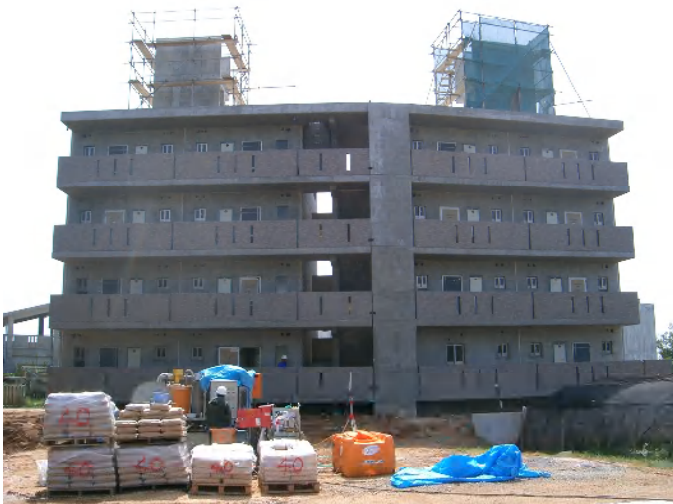
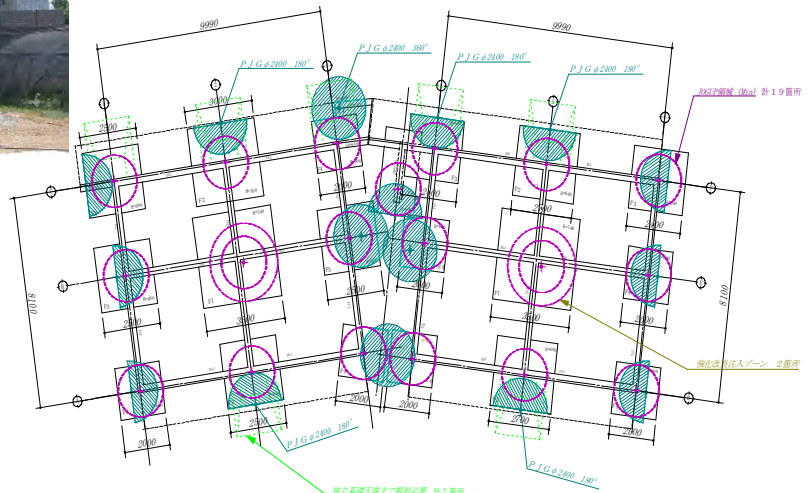
この建物は、施工途中に沈下が発生し、超軟弱地盤だった為、沈下は収まらず、互いの建物がぶつかり合うことで何とか沈下が止まっている危険な状態であった。最大約 14/1000 の沈下が確認され、復元工法を検討し、工費・工程・安全性等考慮した結果、注入工法の一つである JOG 工法が採用され沈下修繕するものである。

厚い層でモンケン自沈の超軟弱地盤であるため JOG 工法施工前に支持層まで杭 (PGJ 工法) を形成。PJG 工法が施工不可能な中央の独立基礎下には、JOG ステップ UP 改良を実施。それにより建物の自重に支える地盤強化を施した。

建築途中であったが、内装がほぼ仕上がっているため各独立基礎底面中央に向かって建物外側から、コアドリル又小型ボーリングマシンなどで削孔を行った。注入中は、オートレベル及び水盛り計で常時隆起計測を行った。又注入は反力造成で中結性を注入し、JOGUP は瞬結性の恒性グラウトを基礎下部に注入した。
